Kanalsanierung in grabenloser Bauweise

**Kanalzustand und Sanierungsstand 2003 - 2026**

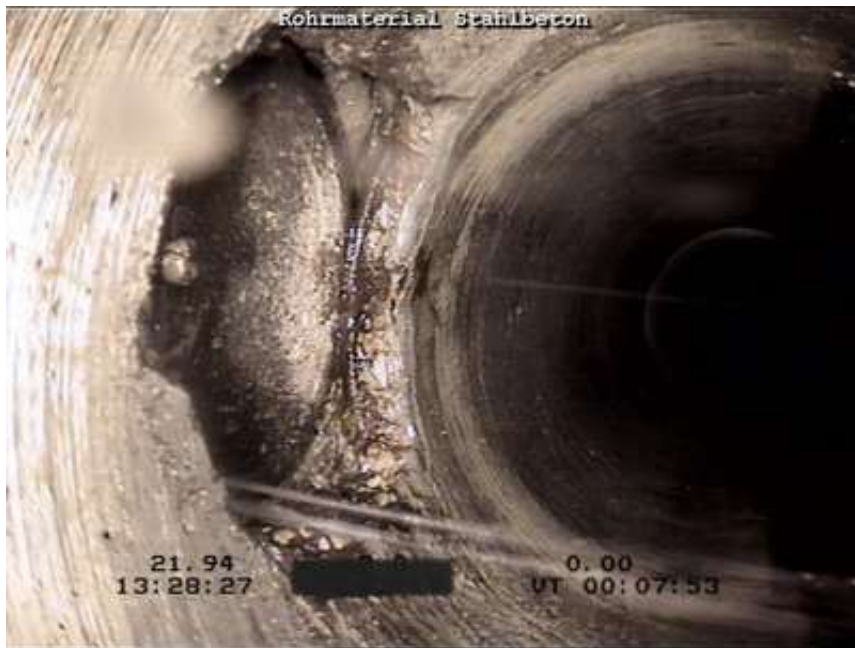
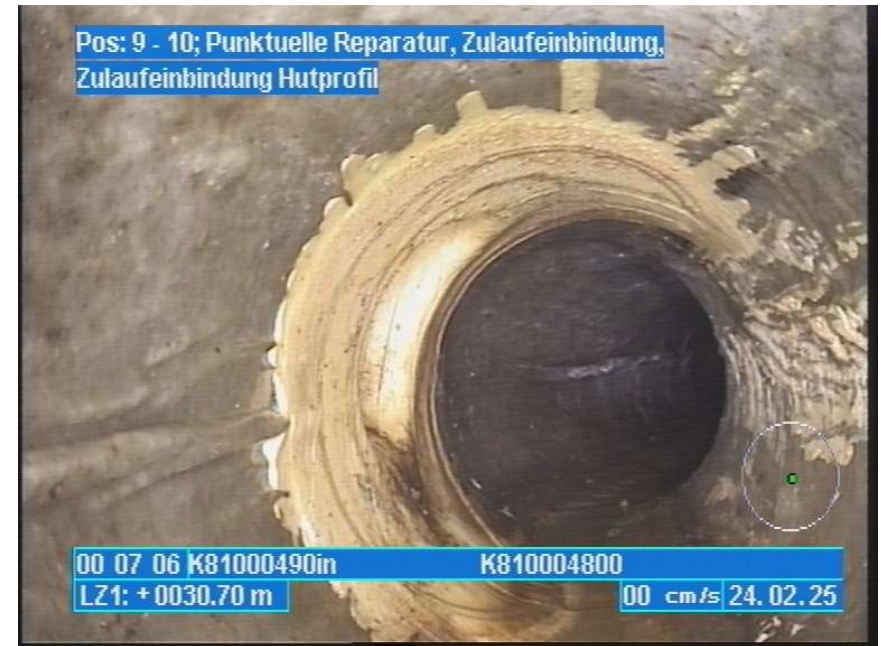
### Sommerhaldenstraße

## Schadhafter Anschluss

nicht fachgerechter Anschluss → Sanierung mit Hutprofil

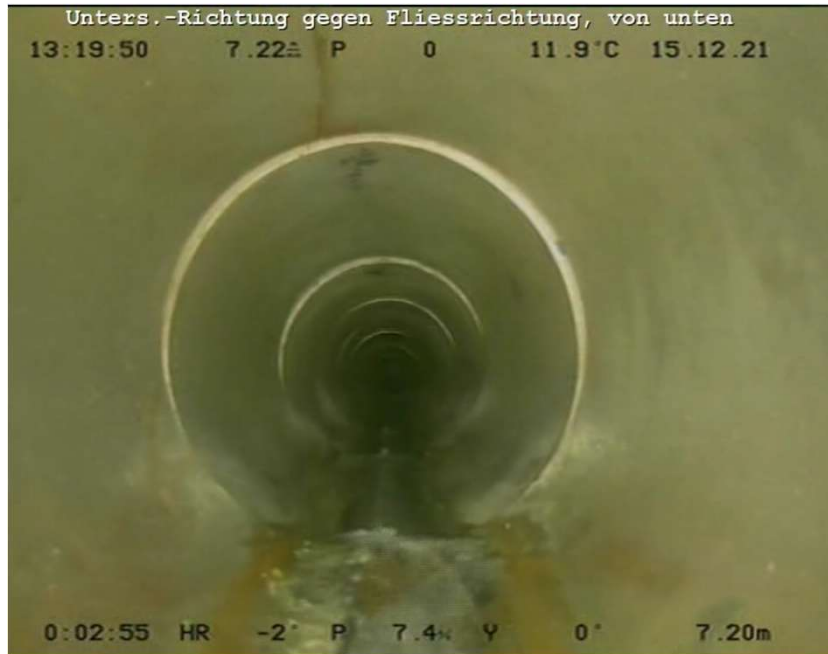
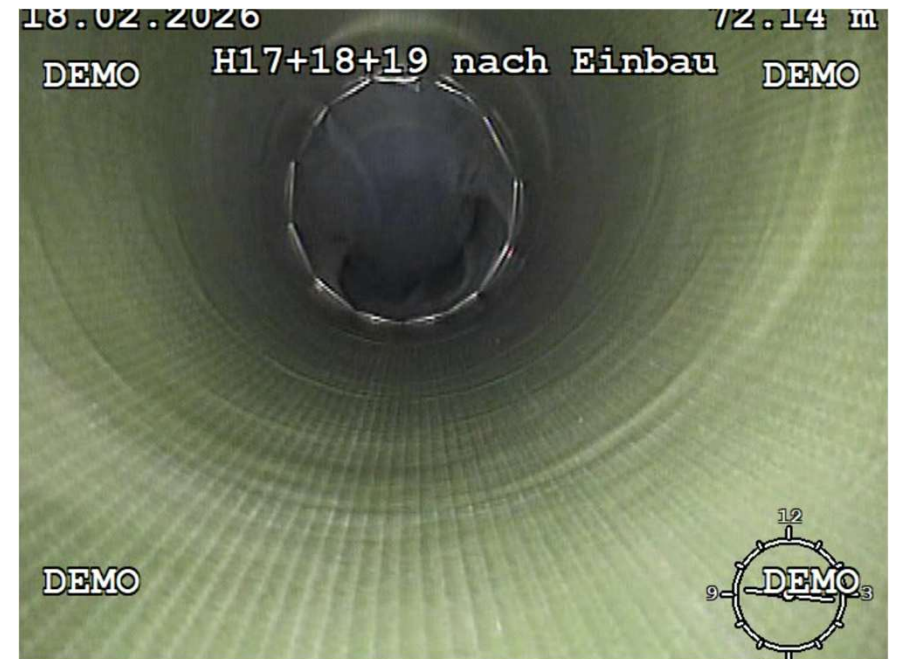
### Tannenweg

## Fremdwassereintritt

Fremdwassereintritt → Sanierung mit GFK-Schlauchliner

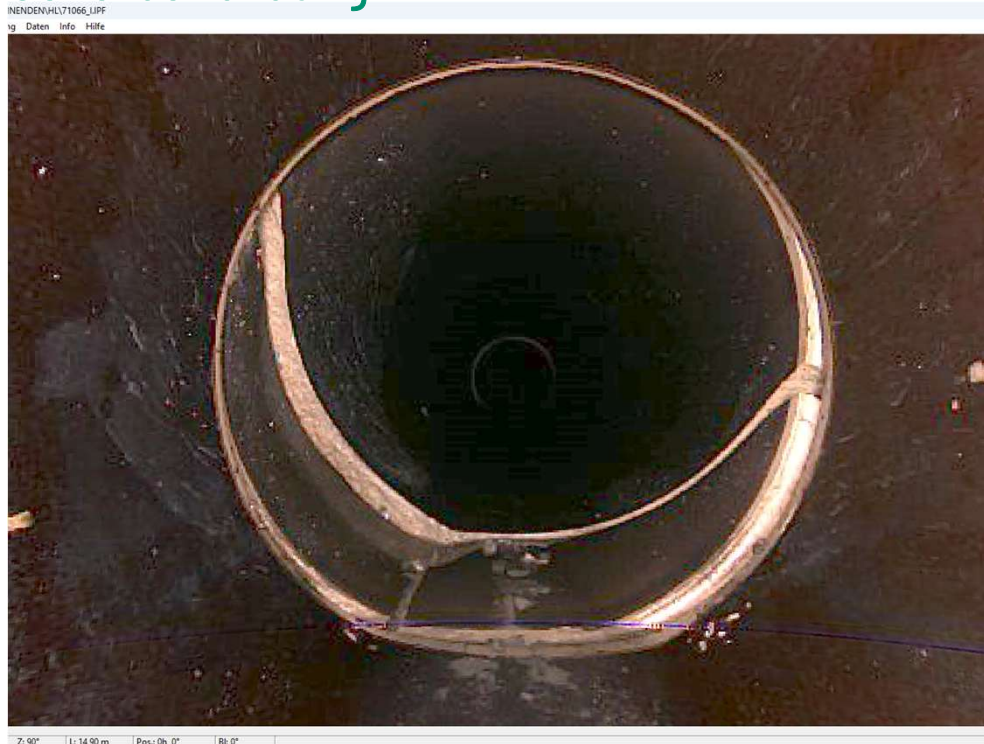
## Scherbenbildung

Vorhandene Scherbenbildung → Sanierung mit Kurzliner
