Kanalsanierung in grabenloser Bauweise

**Kanalzustand und Sanierungsstand 2003 - 2026**

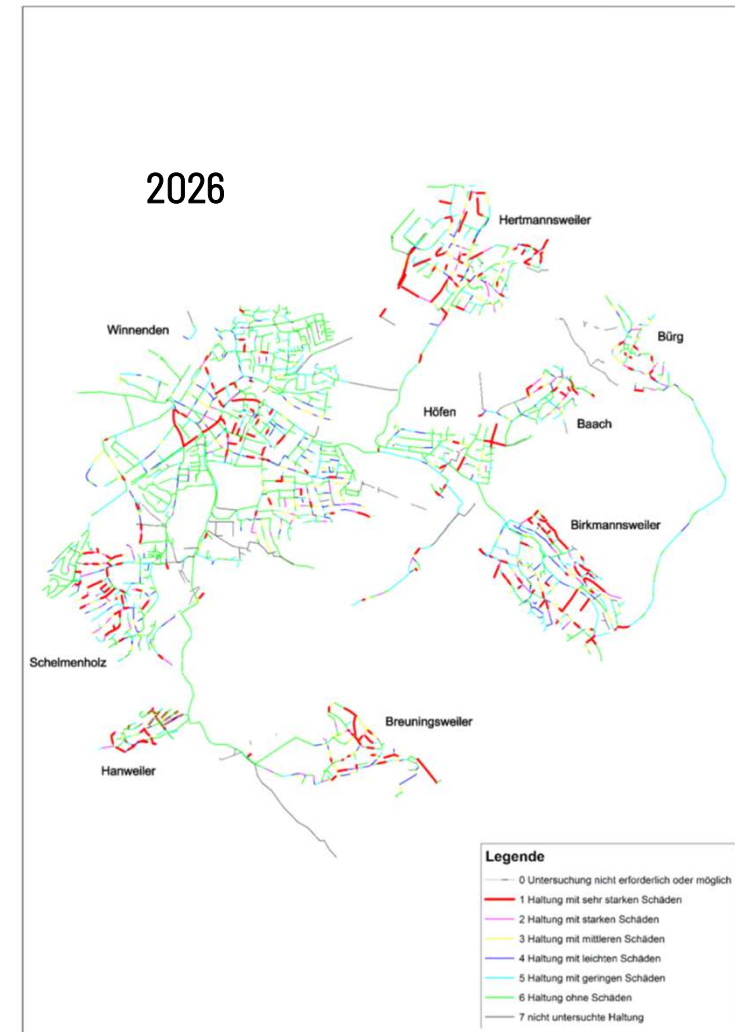
## Kanalzustand und Kanalnetz 2026

- 2003: 122,6 km Kanalnetz
- 2026: 152,8 km Kanalnetz
- Zunahme: 30,2 km bzw. ca. 24,6 %
- 38,7 km, ca. 25,3% saniert
- Investition: ca. 8,7 Mio. €

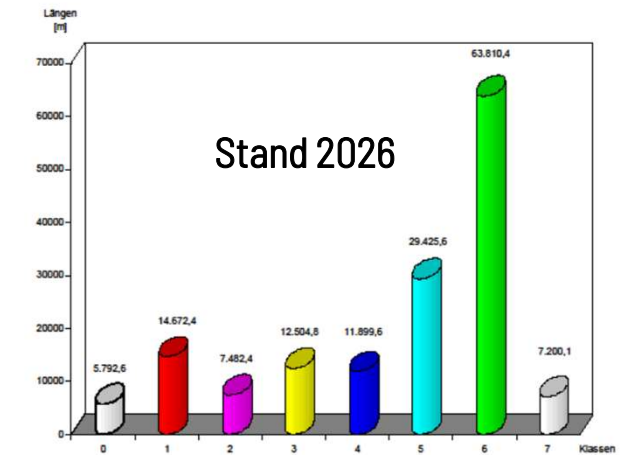
Verteilung der Haltungen pro Schadensklasse

- Klasse 1: 14,672 km
- Klasse 2: 7,482 km

➤ **Gesamt: 22,154 km sanierungsbedürftiges Kanalnetz**

- entspricht 15,8 % des untersuchten und bewerteten Kanalnetzes von 139,795 km

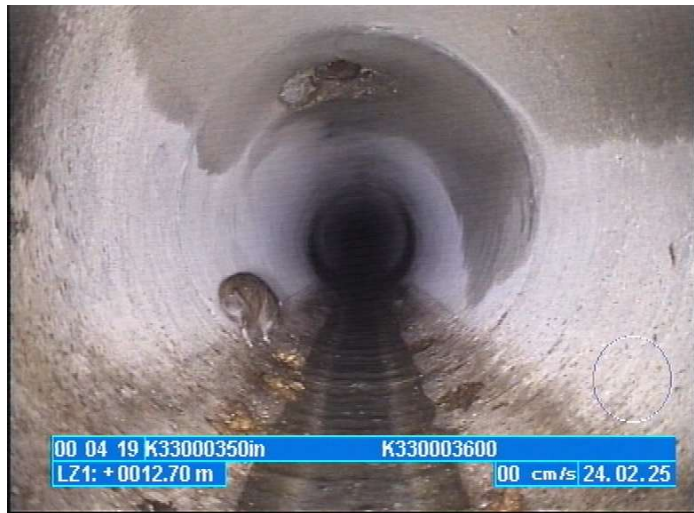
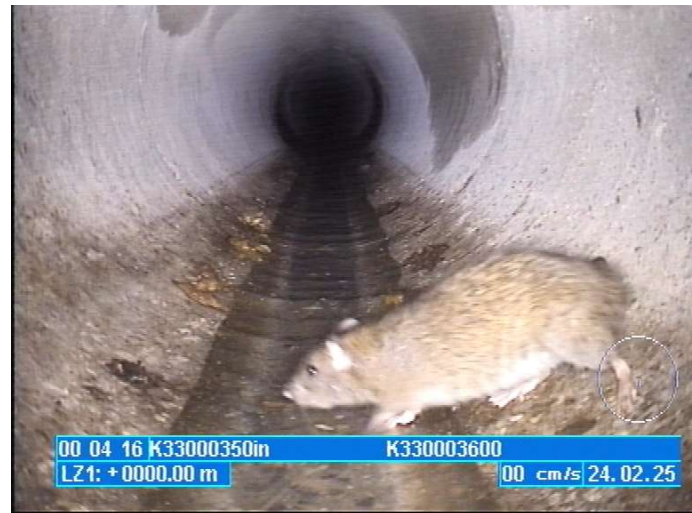
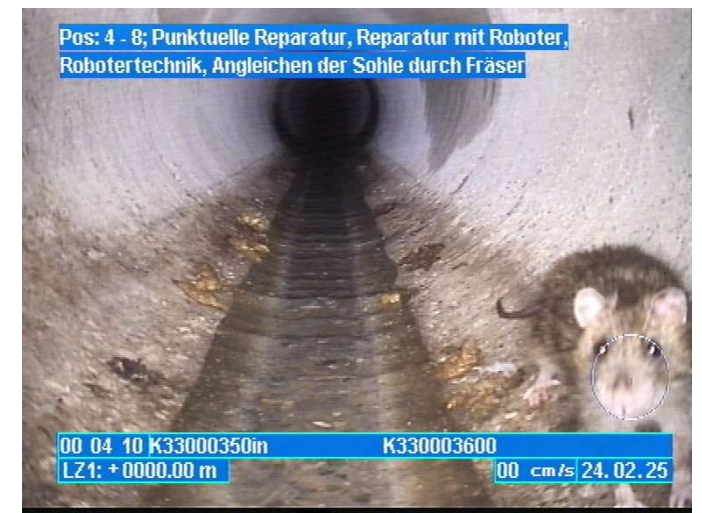
Gereut

Der Kanal lebt!
